癒着胎盤と子宮内膜癌の経膈超音波画像

石原 楷輔 第二病院産婦人科

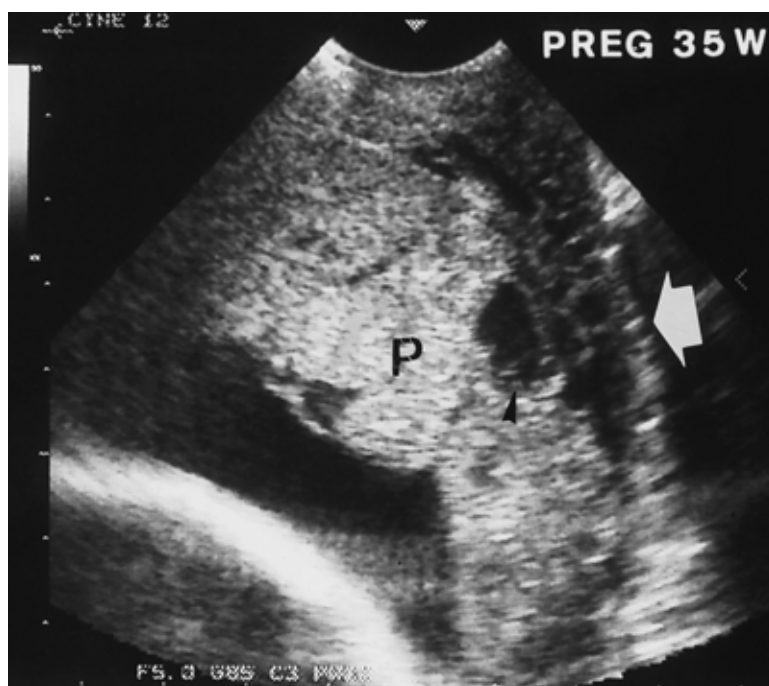
**写真2** 妊娠 35 週における初産婦の癒着前置胎盤像。胎盤実質(P)の間隙(▲)には turbulent blood flow を認め、胎盤後方の著明なスポンジ様エコー(太い↑)に連結、総出血量は 5400 ml で子宮摘出となった。

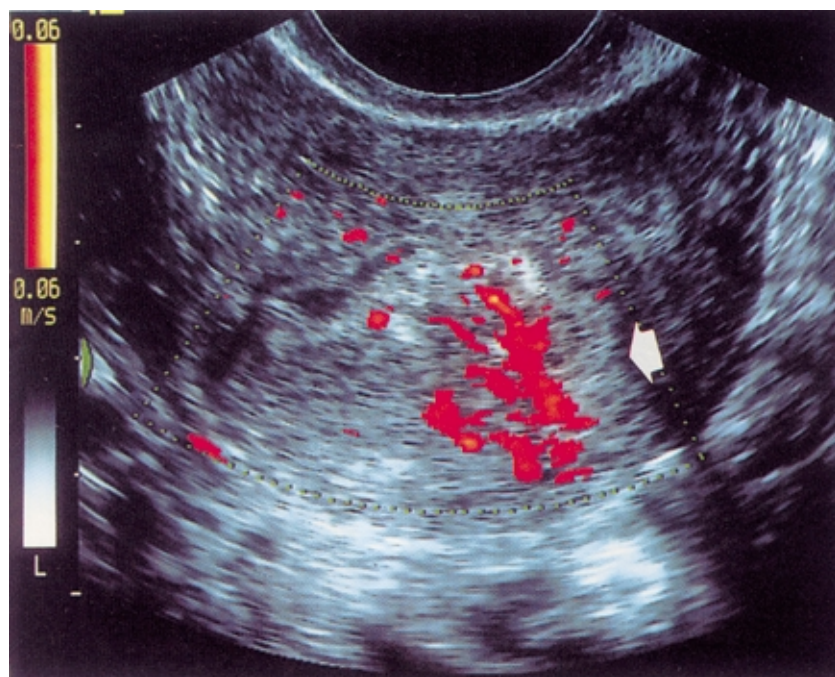
**写真 3-A** 28 歳，未婚産婦．不正出血を主訴に来院．経膈超音波検査で子宮腔内に隆起状 echo を認めたため，カラードブラ法で観察．筋層から隆起状領域へ繋がる豊富な血流像（↑）が検出され，癌腫が疑われた．

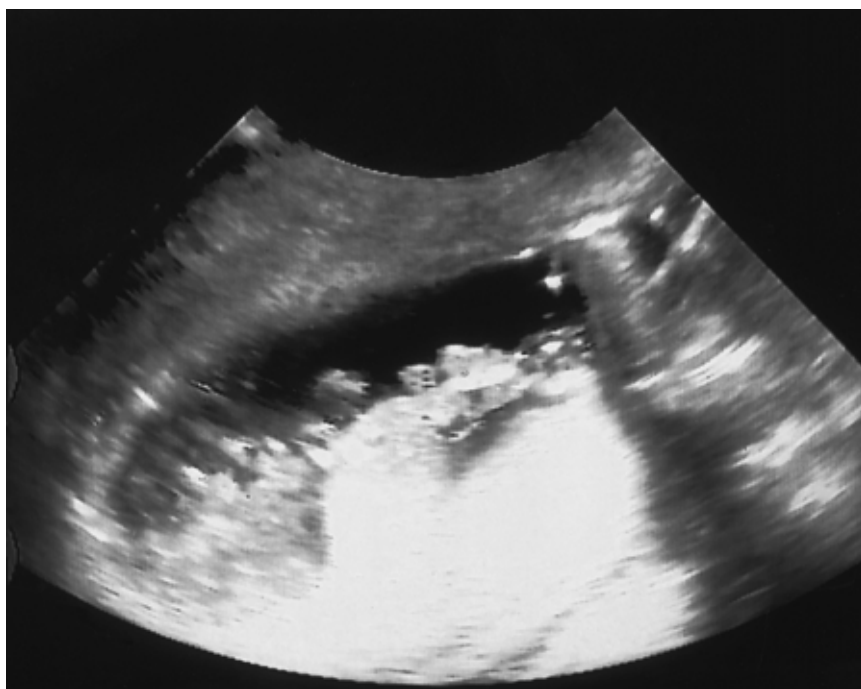
**写真 3-B** sonohysterography による三次元画像で子宮内膜表面は乳頭状で凹凸不整の隆起状病変と判明，癌腫が強く疑われた．組織診で子宮内膜癌と診断．われわれが行う子宮腔内病変の三次元画像による描写はカラードブラ法とともに診断に有用．
